# Challenge

## Open Innovation # 56

### Radiographie numérisée des soudures

Industrie  
Nucléaire

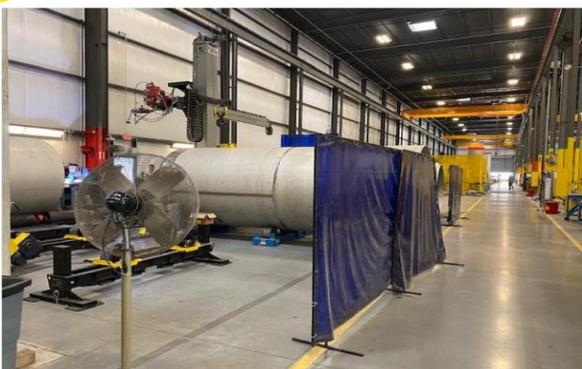
Station d'inspection

Aujourd'hui, une station d'inspection est en place (zone de production à côté de la station de soudage, solution d'inspection accompagnée d'une zone d'exclusion).

Pour l'inspection, les viroles sont installées horizontalement sur un système de rouleaux dans un « bunker » en béton, permettant une rotation contrôlée. Une radiographie par rayon X est prise de chaque soudure à inspecter, avec développement des films correspondants et de leur analyse visuelle par un inspecteur qualifié.
